LÄMPÖKUVAUSRAPORTTI
16.5.2009

Länsimäen koulu
Pallastunturintie 25
01280 Vantaa

Metropolia-ammattikorkeakoulu
Hannu Turunen
Leiritie 1
01600 Vantaa

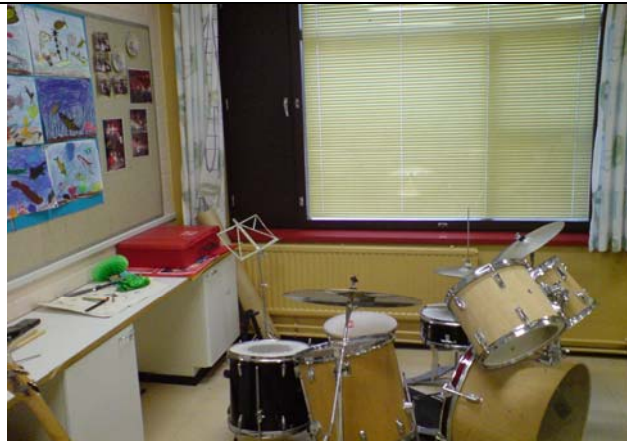
Nro 1.

Korjausluokka: 2

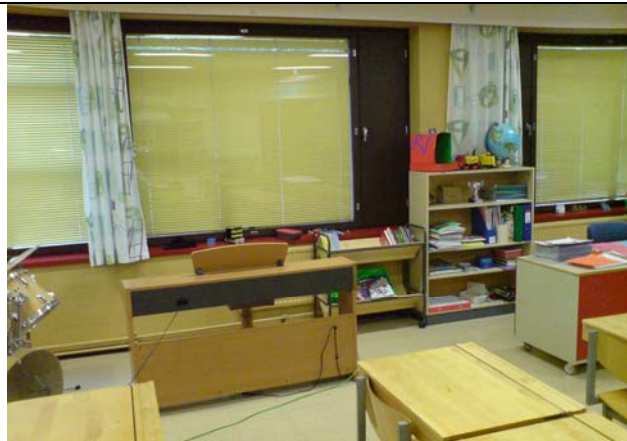
Nro 2.

Korjausluokka: 2

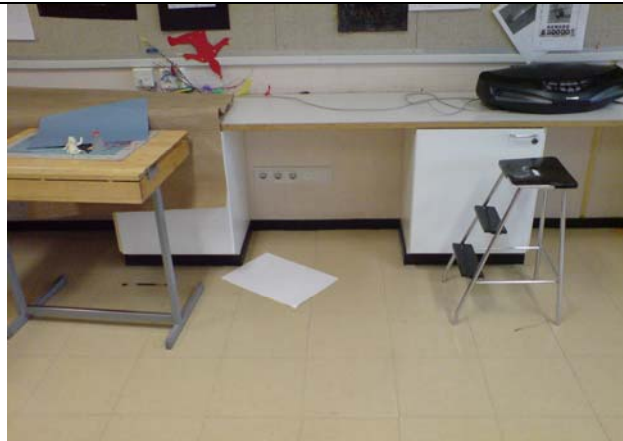
Nro 3.

Huoneen päätyseinän lattian rajassa on koko seinän mittainen lämpötilapoikkeama. Poikkeaman syytä ei voi pelkän lämpökuvauksen perusteella selvittää. Poikkeama voi johtua ilmavuodosta seinärakenteen ja sokkelin liitoskohdassa. Toinen vaihtoehto on, että rakenne on kostunut ja näkyy siksi sisäpuolisessa lämpökuvassa viileämpänä. Ulkopuolelta kuvattuna sokkeli näkyy lämpimämpänä kohtana joka puoltaa kosteusvaurion mahdollisuutta (kostunut rakenne johtaa paremmin lämpöä). Kolmas vaihtoehto on eristyksen huonous/puuttuminen aivan sokkelin ja seinän liitoksessa. Neljäs vaihtoehto on rakenteellinen kylmäsilta. Samantyyppinen vikakohta löytyi kaikista päätyluokista (205, 195, 186, 176, 165, 155), joka puoltaa rakenteellista vikaa.

Korjausluokka: 3

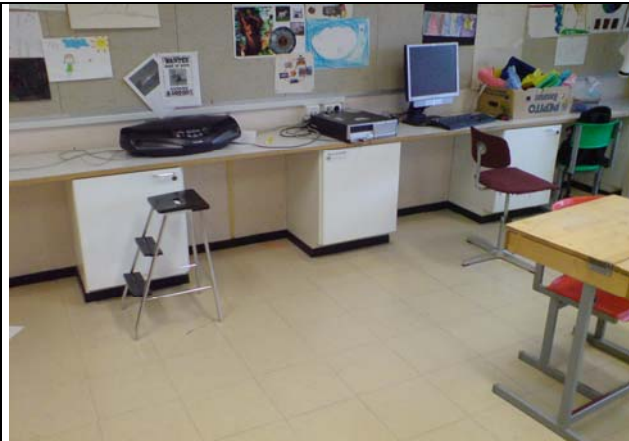
Nro 4.

Korjausluokka: 3

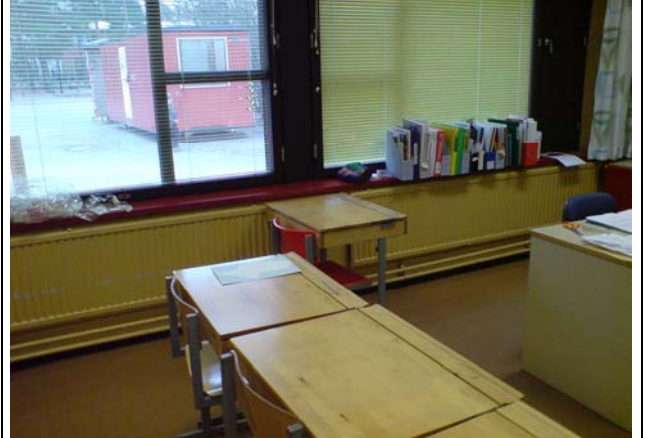
Nro 7.

Kommentit: Oikean puoleisen lämmityspatterin vesikierto riittämätön. Aiheuttaa ikkunapintojen viileyttä.
Korjausluokka: 1

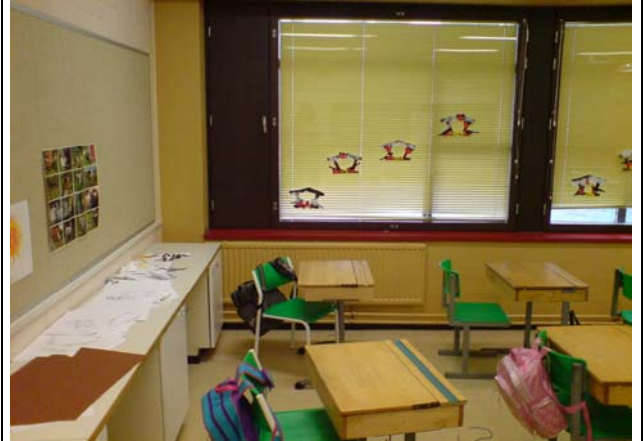
Nro 10.

Korjausluokka: 2

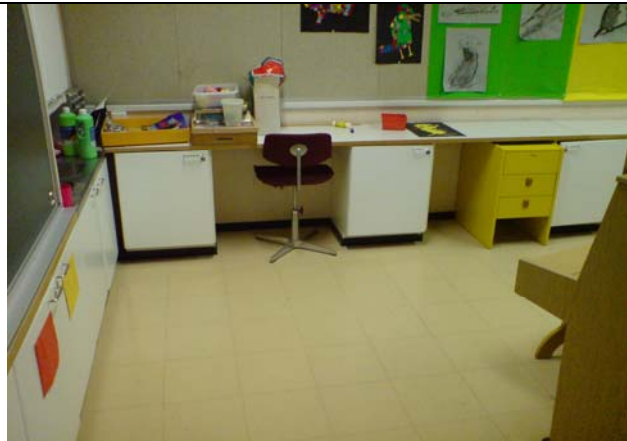
Nro 11.

Korjausluokka: 3

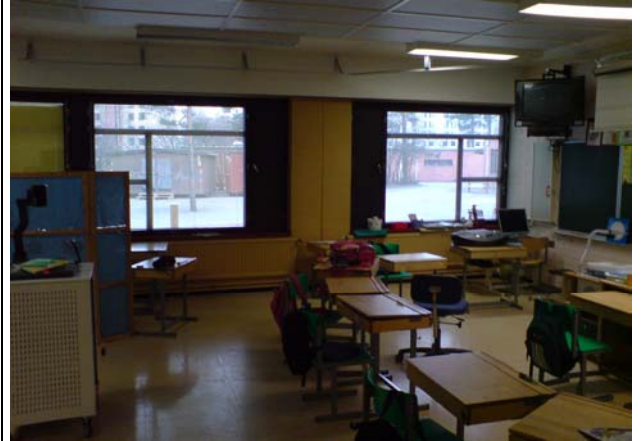
Nro 12.

Kommentit: Oikean puoleisen lämmityspatterin vesikierto riittämätön. Aiheuttaa ikkunapintojen viileyttä. Korjausluokka: 1

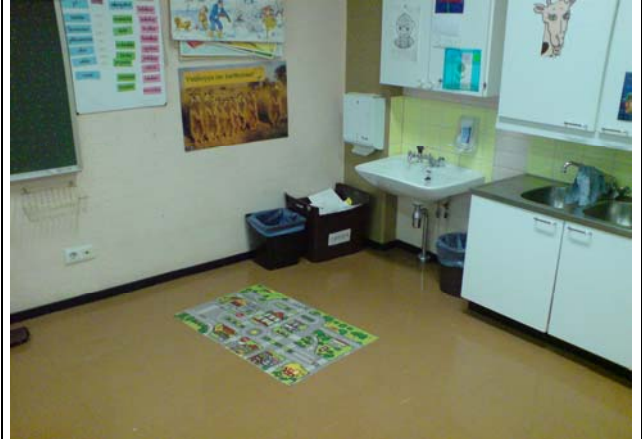
Nro 13.

Kommentit: Ulkoseinän alarajassa lämpötilapoikkeama. Koteloinnin kohdalla pahempi.
Korjausluokka: 3

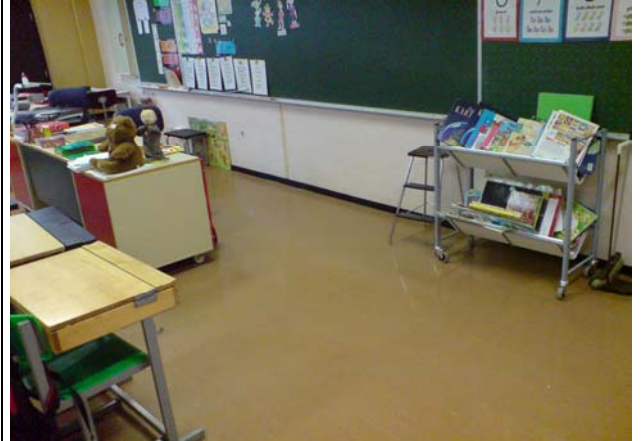
Nro 14.

Kommentit: Ulkoseinän alarajassa lämpötilapoikkeama.
 Korjausluokka: 3

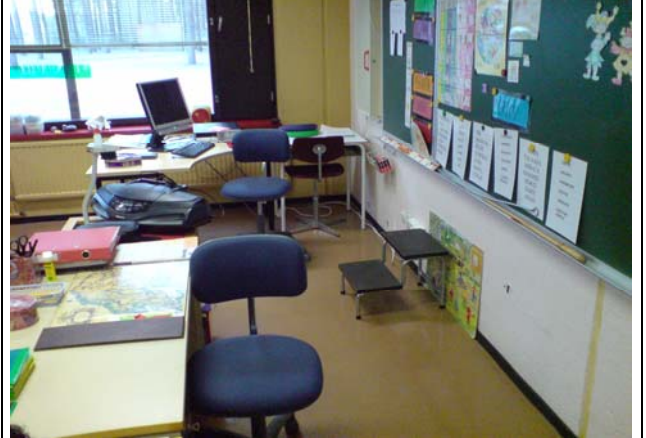
Nro 15.

Korjausluokka: 2

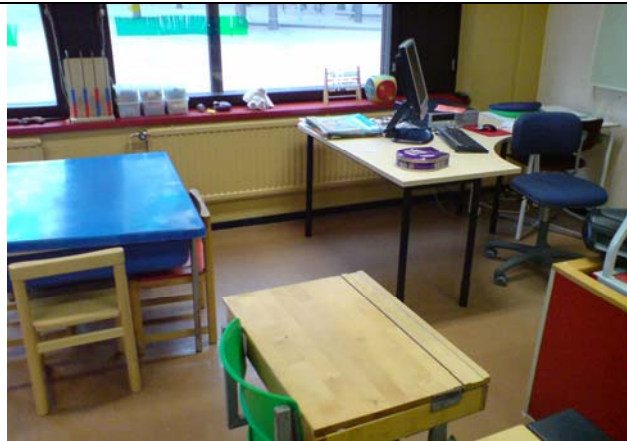
Nro 16.

Korjausluokka: 3

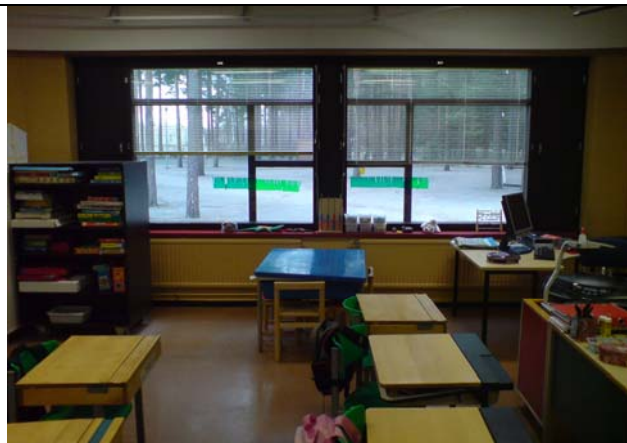
Nro 17.

Korjausluokka: 1

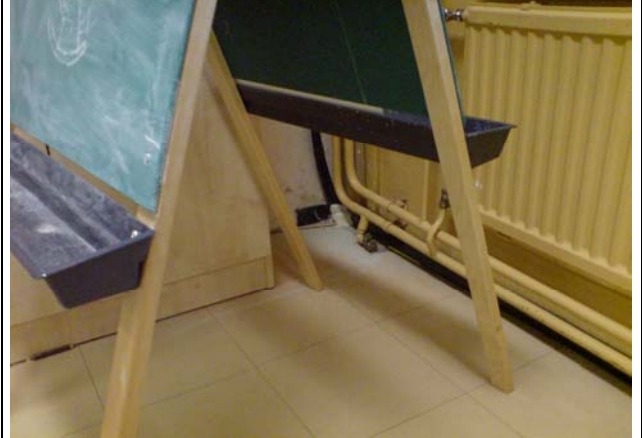
Nro 18.

Kommentit: Ilmavuotokohta lattian ja seinän rajassa.
 Korjausluokka: 3

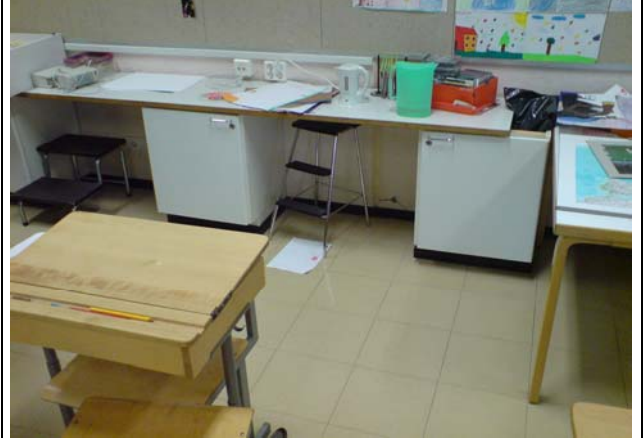
Nro 19.

Kommentit: Ulkoseinän alarajassa lämpötilapoikkeama.
 Korjausluokka: 3

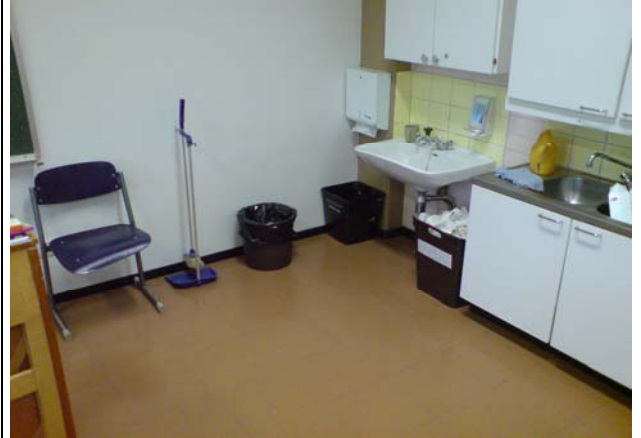
Nro 22.

Kommentit: Ulkoseinän alarajassa (nurkassa) lämpötilapoikkeama. Selkeämpänä koteloinnin kohdalla.
Korjausluokka: 3

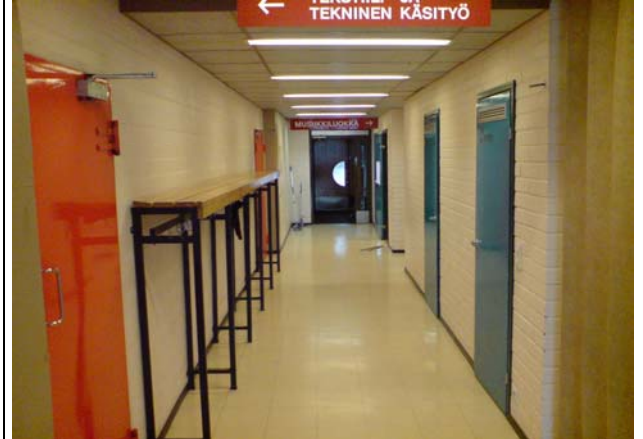
Nro 27.

Kommentit: Oven tiivisteissä ilmapuotoja.
 Korjausluokka: 1

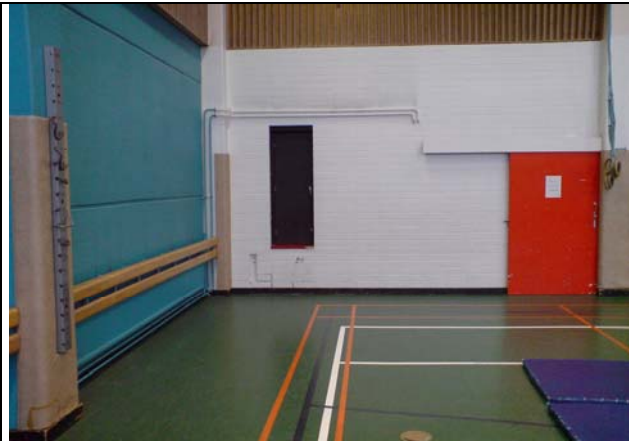
Nro 32.

Kommentit: Tuuletusikkunan alareunan tiivisteissä ilmavuotoja.
Korjausluokka: 3

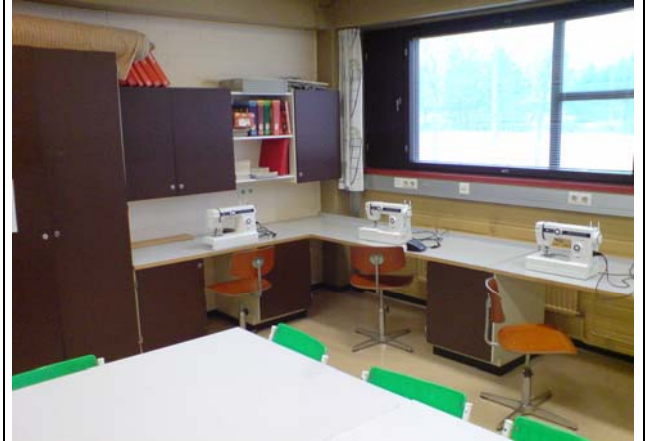
Nro 2.

Kommentit: Avattavanikkuna alareunan tiivisteissä ilmavuotoa. Nurkassa lievää ilmavuotoa.
 Korjausluokka: 3

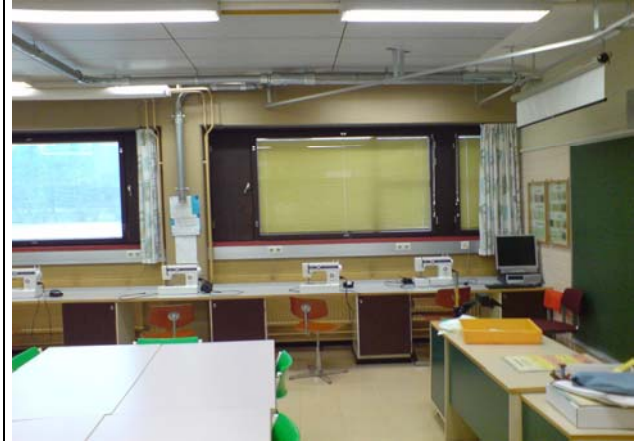
Nro 4.

Kommentit: Ikkunassa erityisesti avattavan tuuletusikkunan kohdalla ilmavuotoja.
Korjausluokka: 1

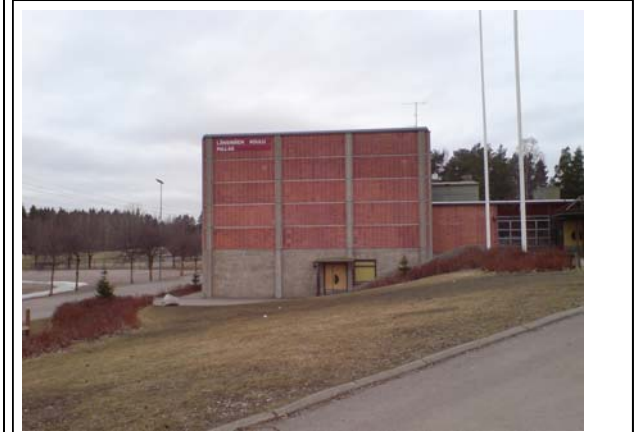
Nro 1.

Liikuntasaliin liittyen löytyi myös muutamia lämpötilapoikkeamia. Aivan salin yläosassa olevat viat ovat joko ilmavuotoja (katon rajassa sisällä hyvin todennäköisesti ylipaine). Toinen vaihtoehto on kosteusvaurio.

Kommentit: Liikuntasalin yläosassa ilmapuotokehtia ja/tai kosteusvaurioita. Maan rajassa oleva lämpimämpi alue mahdollisesti kosteudesta aiheutuvaa.

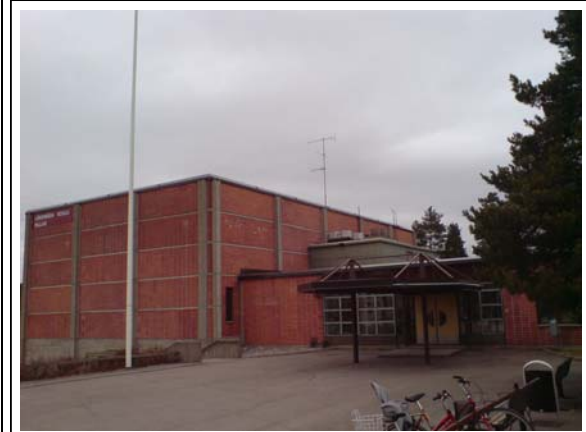
Nro 3.

Kommentit: Liikuntasalin yläosassa ilmavuotoa tai kosteusvaurio.
Korjausluokka: 2

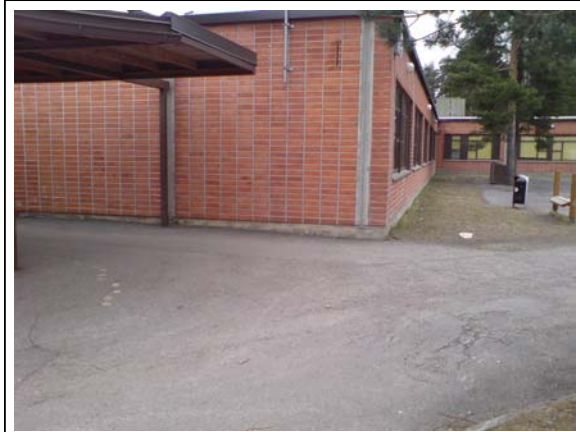
Nro 5.

Kommentit: Sokkelissa lämpövuotoa.
Korjausluokka: 2

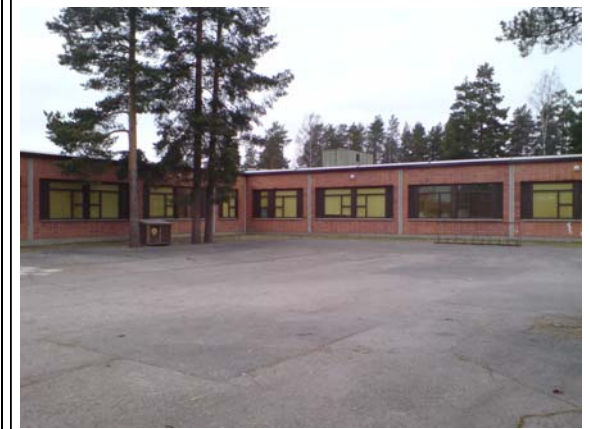
Nro 6.

Korjausluokka: 2

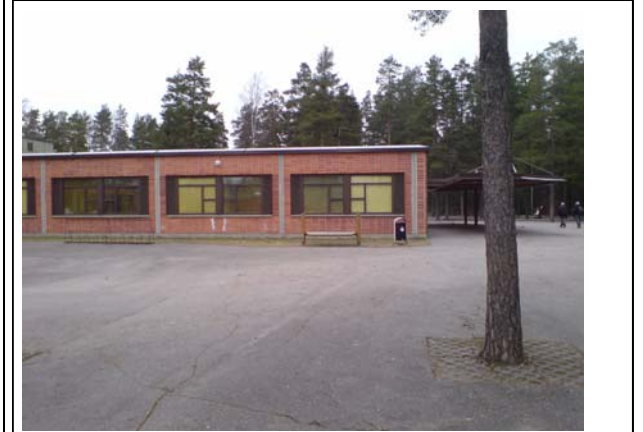
Nro 7.

Kommentit: Sokkelissa lämpövuotoa.
Korjausluokka: 2

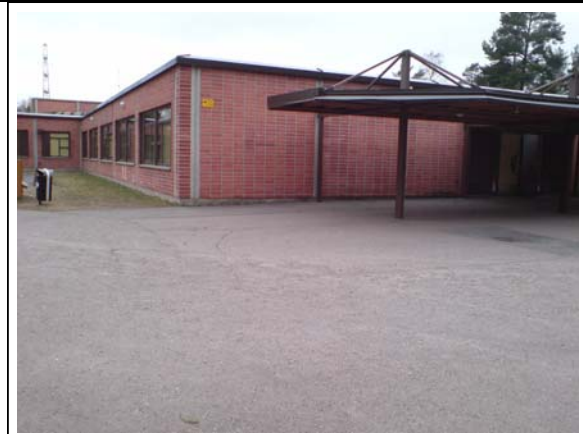
Nro 8.

Kommentit: Sokkelissa lämpövuotoa.
Korjausluokka: 2

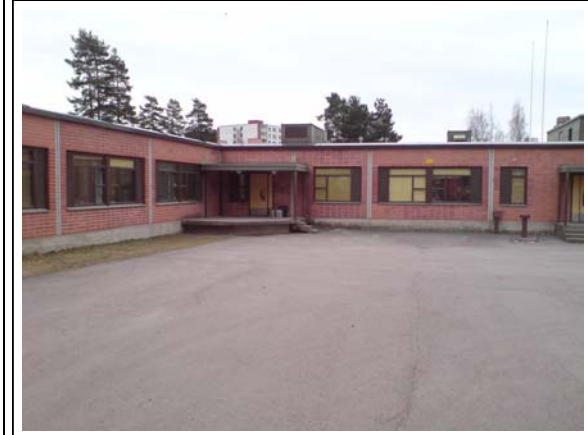
Nro 9.

Korjausluokka: 2

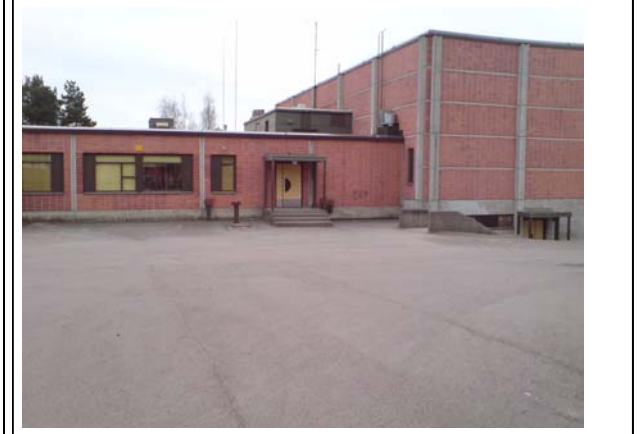
Nro 10.

Korjausluokka: 2

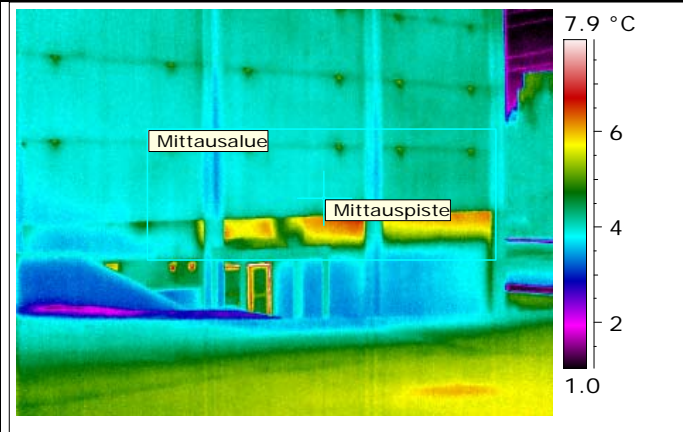
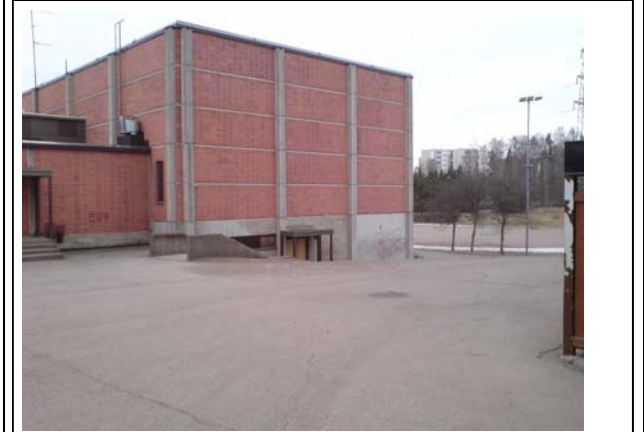
Nro 11.

Kommentit: Sokkelissa lämpövuotoa.
Korjausluokka: 2

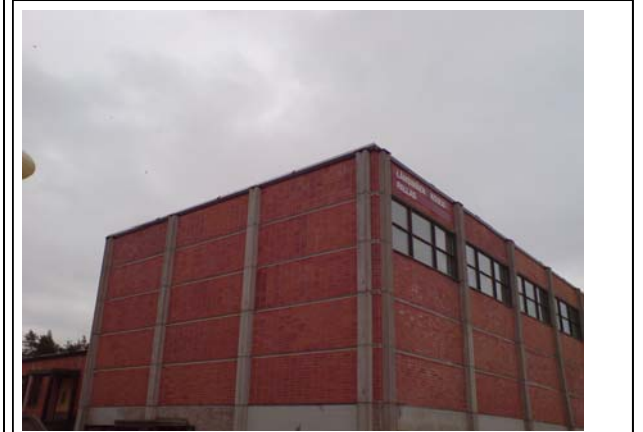
Nro 13.

Kommentit: Liikuntasalin yläosassa ilmavuotoa ja/tai kosteusvauriota.
Korjausluokka: 2
