RAKENNUSTEKNINEN KUNTOARVIO

ÖVRE NYBACKA, MAATILARAKENNUKSET

Päärakennus, Renkitupa, Luhtiaitta ja Navetta

Nybackankuja 4/ Vanha Nurmijärventie 33
01670 VANTAA

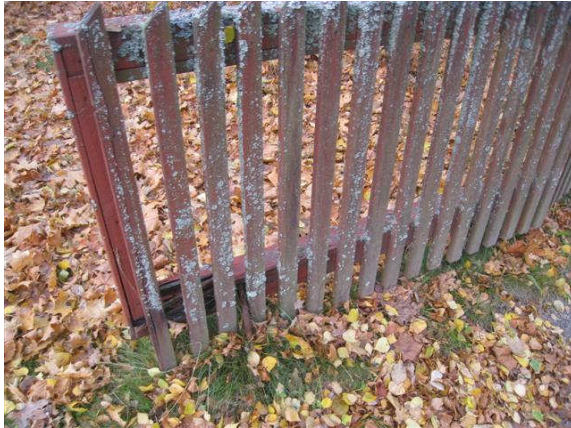
Länsisivulla piha-aluetta rajaa puuaita, joka on jo paikoin laho ja maalipinnat kuluneet (kuva 1). Pihavarusteina ovat lipputanko, tomutusteline, pihakeinu ja riippukeinut, joiden pinnat ovat kuluneet. Lisäksi on opasteita ja roskakorit, sekä pihavalaisimia.

Kuva 1 Huonokuntoinen puuaita länsireunalla

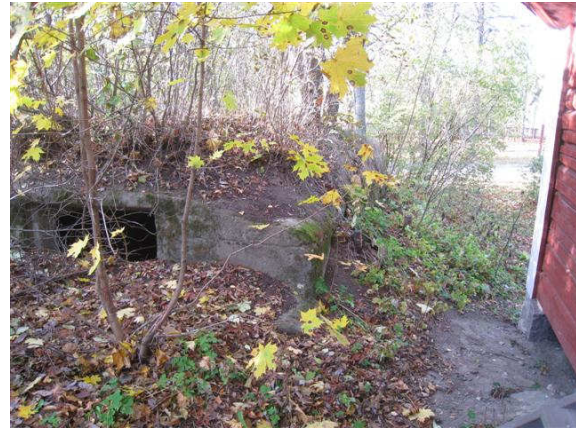
Pihalla on kaksi betonirakenteista maakellaria, joita ei tarkastettu. Ne ovat osin kasvillisuuden peitossa (kuva 2).

Kuva 2 Luhtiaitan viereinen kellari.

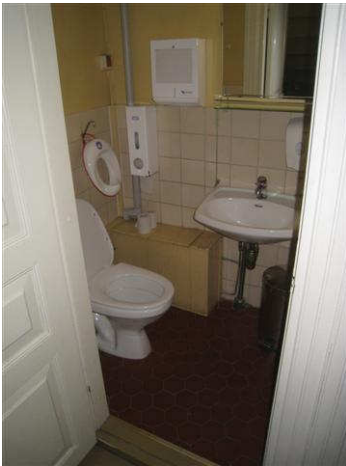
Huonetilojen pinnat ovat kuluneet ja materiaalit pääosin vanhoja, mutta kertovat samalla rakennuksen pitkästä historiasta. Ovissa on isoja rakoja liikkumisen takia. Uudemmassa Wc-tilassa on katossa maalattu paneeli, seinien alaosilla osalaatoitus ja ylempänä levy ja lattiassa 6-on kulmiolaatoitus (kuva 27). Keittiökalusteet ovat arviolta n. 20 vuoden ikäisiä, mutta käyttö lienee ollut vähäistä ja kalusteiden kunto on vielä tyydyttävä (kuva 25). Tiloissa ei havaittu kosteus- ja mikrobivaurioon viittaavaa.

Kuva 27 Eteisalueen wc-tila.

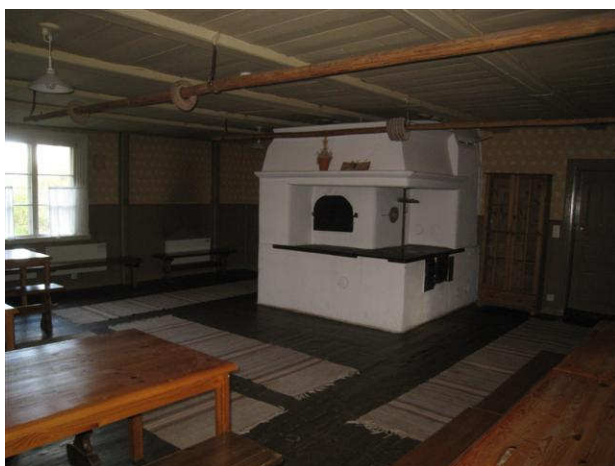
Kuva 29 Itäpäädyn tupa.

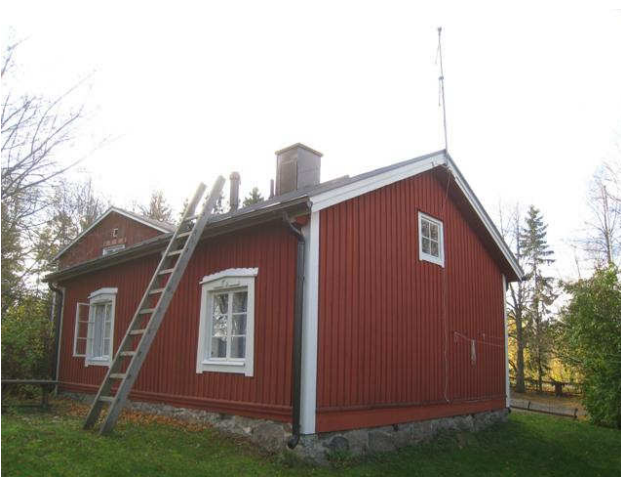
Kuva 31 Yleiskuva pohjoispääty ja itäsivu.

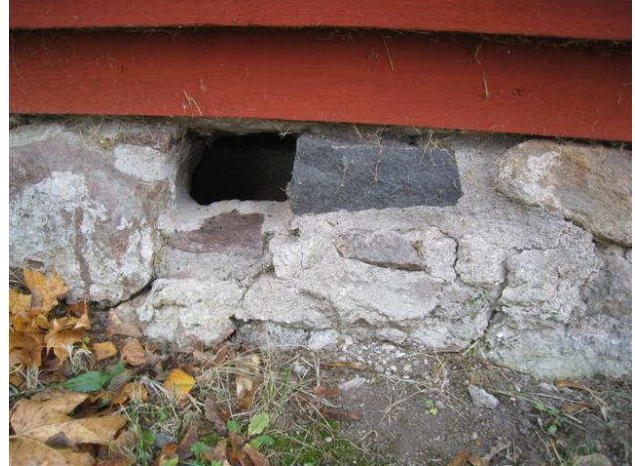
Perustuksena on maanvarainen tai kallion varaan tehty luonnonkivisokkeli, sekä alustatilassa osin myös harkot ja betonirakenteet. Sokkelin korkeus on 15–60 cm. Kiviä on tuettu laastilla (kuva 34), joka on paikoin lohkeillut. Kuistin alla perustuksena on vain joitain yksittäisiä kiviä (kuva 36), joiden varaan kuisti on rakennettu. Kuistissa ei käytännössä ole sokkeliä, vaan puuverhous on vain n. 10 cm maasta (kuva 32).

Kuva 34 Sokkelin tuuletusaukko.

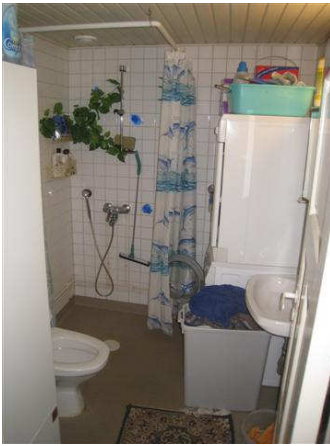
Asunnon ainoa märkätila on asukas Tiimosen mukaan peruskorjauksen v. 1994 yhteydessä rakennettu Wc-kylpyhuone, jossa on suihkutila, pyykinpesukone ja lämminvesivaraaja (kuva 45). Lattiassa on muovimatto, seinissä on 10x10 laatoitus ja katossa on paneeli. Seinät ovat Tiimosen mukaan kivirakenteisia, vaikka piirustuksin on merkitty levy + villa- rakenne. Tilojen rakennustapaa ja seinien kosteussulkua/ vedeneristystä ei saatu selville, mutta Tiimosen mukaan seinissä käytettiin nk. kosteussulkusivelyä. Pintojen kunto on vielä tyydyttävä, normaalia kuluneisuutta on, mutta kosteusvaurioon viittaavaa ei havaittu. Suihkulle johtavat käyttövesiputket on kiinnitetty lähelle lattiarajaa seinään, mikä on huono ratkaisu kiinnitysreikien vuotoriskien ja muiden vaurioiden takia (kuva 46). Tilassa on erillinen ilmanpoisto omalla puhaltimellaan.

Kuva 45 Wc-suihkutila.

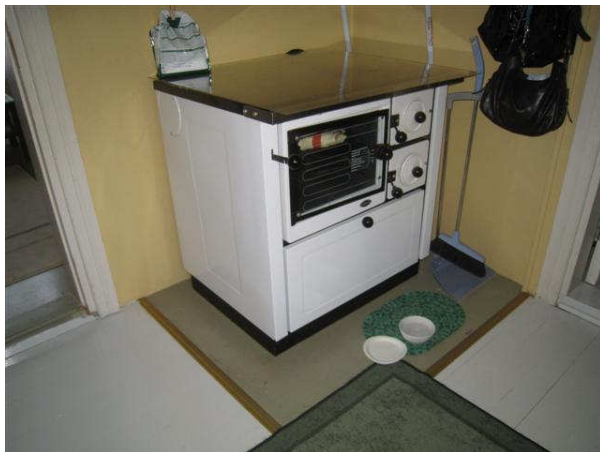
Talossa on keittiössä puulämmitteinen liesi (kuva 47) ja makuuhuoneessa on kamina (kuva 48). Liettä on asukkaan mukaan käytetty aktiivisesti, mutta kaminaa hyvin harvoin. Piippu on vanha ja siinä on ollut neljä hormia. Nyt osa hormoneista on poistettu käytöstä ja lieden ja kaminan savuhormina toimivat tiilihormeihin asennetut rst-peltiset sisäpiiput. Tulisijat ja savuhormit, sekä piippu vaikuttivat olevan kunnossa ja tulisijojen edessä on am. kipinäsuojat. Tulisijat ja hormit on nuohooja tarkastanut vuosittain.

Kuva 47 Keittiön puulesi on käytössä.

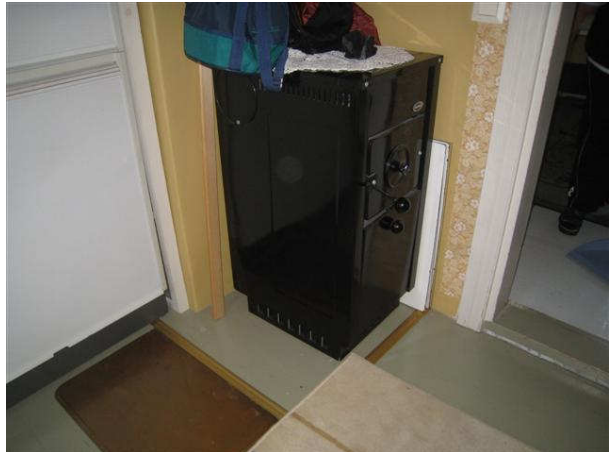
Kuva 48 Harvoin käytetty kamina.

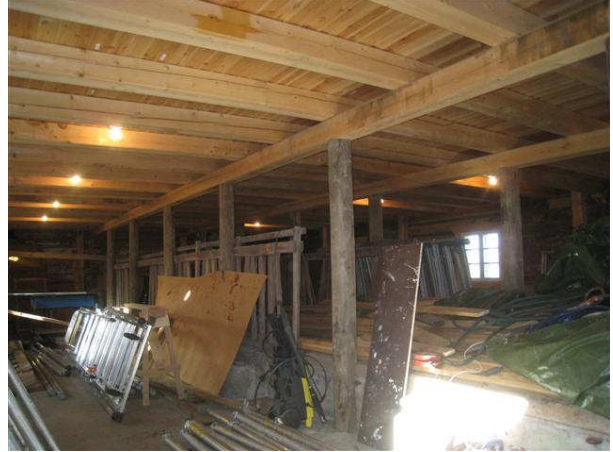
Kuva 68 Välipohjarakenteita navetassa.
