Lämpökuvat

Hämeenkylässä koulu

29.3.2004

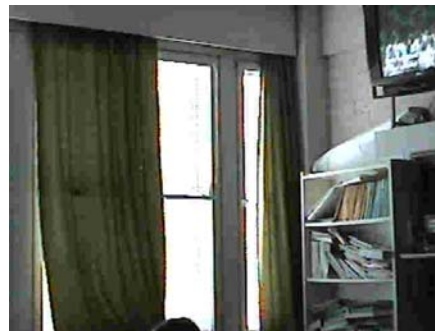
Luokka 290

Mittauspiste 1	15,3°C
Mittausalue min	11,1°C
Mittausalue max	28,4°C

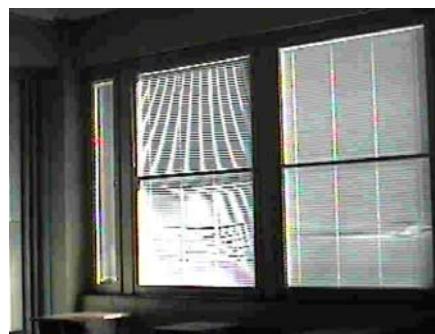
Luokka 289

Mittauspiste 1	18,0°C
Mittausalue min	11,1°C
Mittausalue max	39,9°C

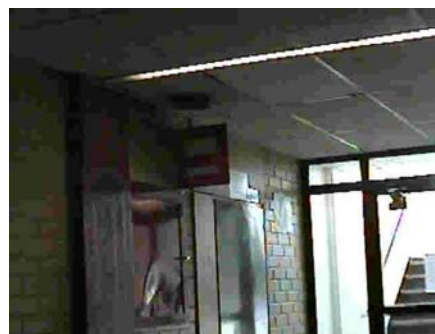
Käytävä 288

Mittauspiste 1	14,6°C
Mittausalue min	4,5°C
Mittausalue max	32,3°C

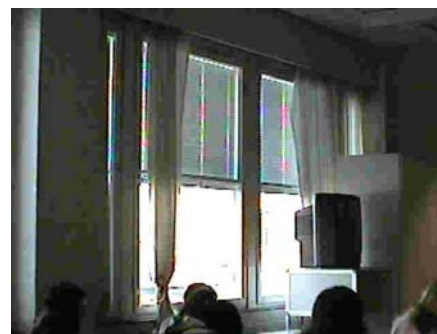
Luokka 293

Mittauspiste 1	19,3°C
Mittausalue min	9,2°C
Mittausalue max	35,2°C

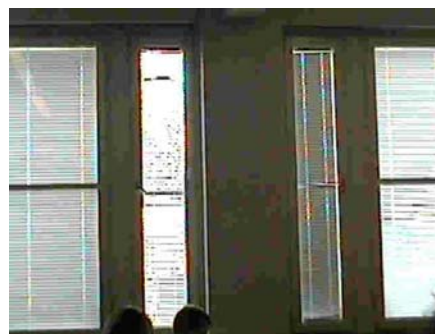
Luokka 294

Mittauspiste 1	18,5°C
Mittausalue min	8,6°C
Mittausalue max	33,0°C

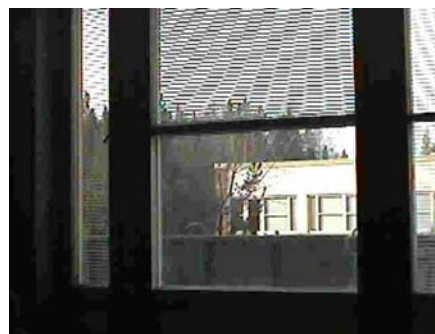
Luokka 295

Mittauspiste 1	18,7°C
Mittausalue min	9,3°C
Mittausalue max	24,4°C

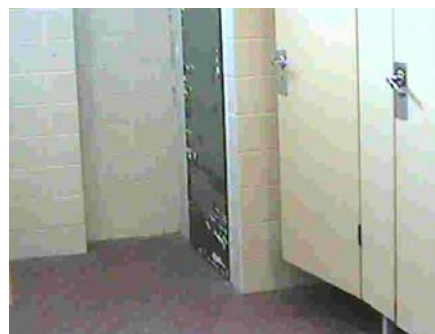
WC 296

Mittauspiste 1	15,7°C
Mittausalue min	10,7°C
Mittausalue max	27,9°C

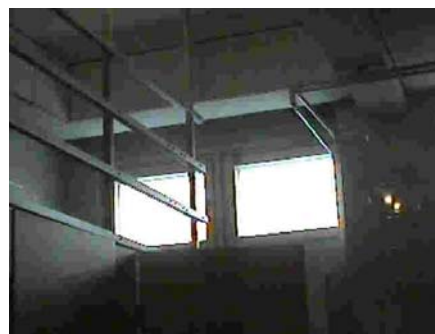
WC 296

Mittauspiste 1	8,1°C
Mittausalue min	1,9°C
Mittausalue max	49,0°C

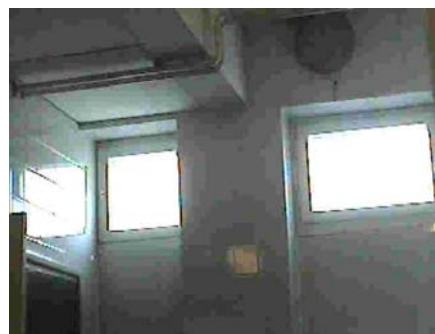
WC 297

Mittauspiste 1	14,8°C
Mittausalue min	4,4°C
Mittausalue max	50,1°C

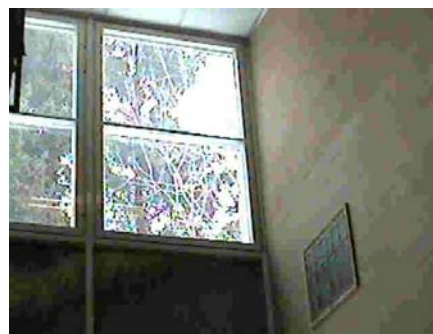
Aula 298

Mittauspiste 1	17,8°C
Mittausalue min	14,5°C
Mittausalue max	23,1°C

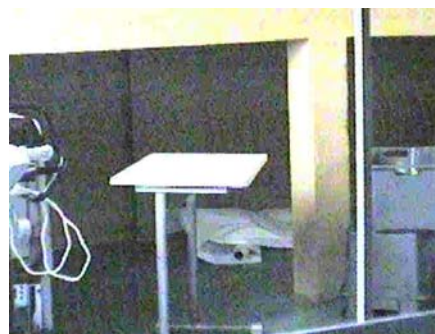
Aula 298

Mittauspiste 1	19,6°C
Mittausalue min	17,4°C
Mittausalue max	24,4°C

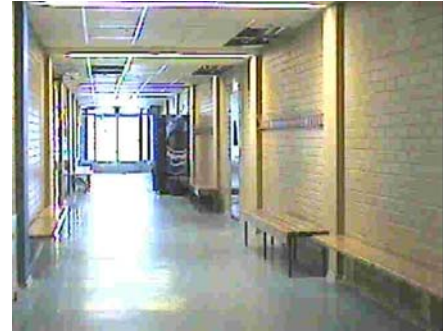
Käytävä 273

Mittauspiste 1	24,3°C
Mittausalue min	20,1°C
Mittausalue max	36,2°C

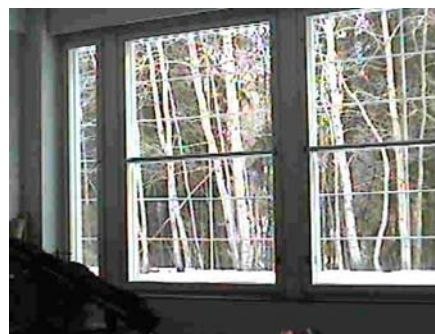
Luokka 285

Mittauspiste 1	16,5°C
Mittausalue min	6,2°C
Mittausalue max	21,4°C

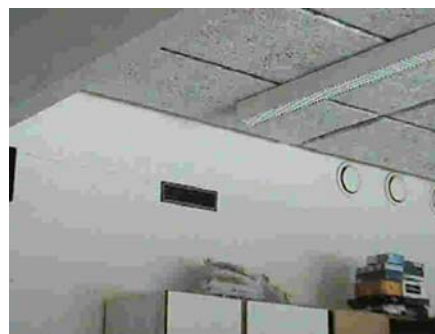
Luokka 285

Mittauspiste 1	20,4°C
Mittausalue min	17,1°C
Mittausalue max	23,8°C

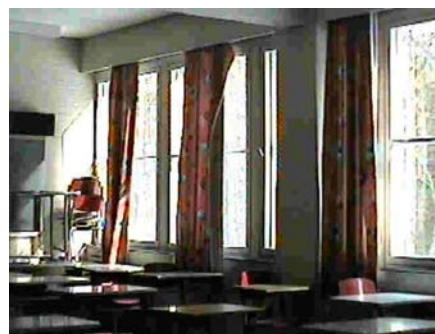
Luokka 281

Mittauspiste 1	18,3°C
Mittausalue min	8,8°C
Mittausalue max	47,7°C

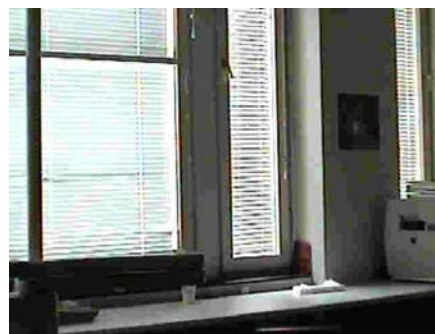
Hammaslääkäri 278

Mittauspiste 1	18,4°C
Mittausalue min	7,2°C
Mittausalue max	46,0°C

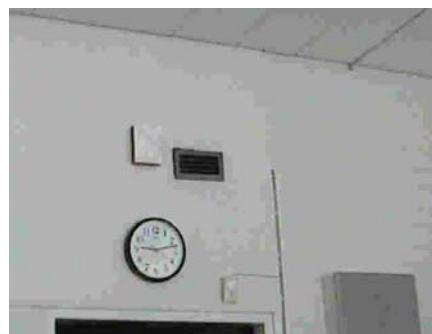
Hammaslääkäri 278

Mittauspiste 1	19,3°C
Mittausalue min	17,5°C
Mittausalue max	24,1°C

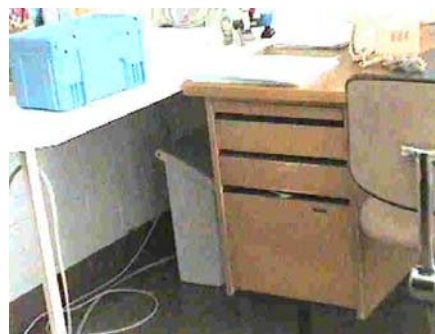
Hammaslääkäri 278

Mittauspiste 1	18,6°C
Mittausalue min	15,7°C
Mittausalue max	23,8°C

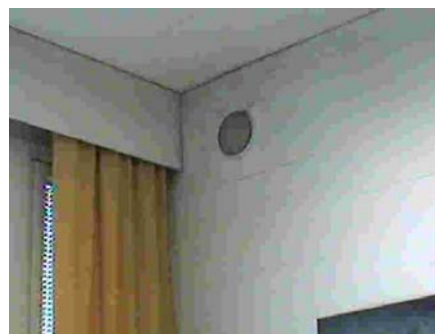
Lääkäri 276

Mittauspiste 1	9,2°C
Mittausalue min	5,1°C
Mittausalue max	24,4°C

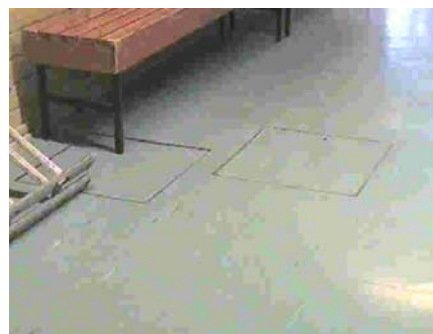
Käytävä 273

Mittauspiste 1	25,7°C
Mittausalue min	24,0°C
Mittausalue max	31,1°C

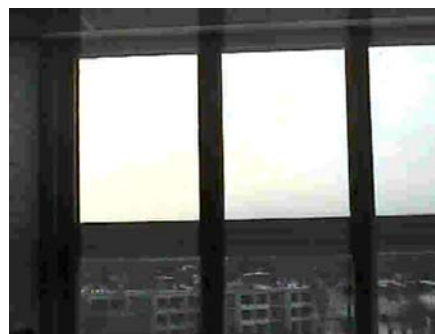
Porras

Mittauspiste 1	19,1°C
Mittausalue min	13,8°C
Mittausalue max	30,7°C

Lämpötilaindeksi min 61

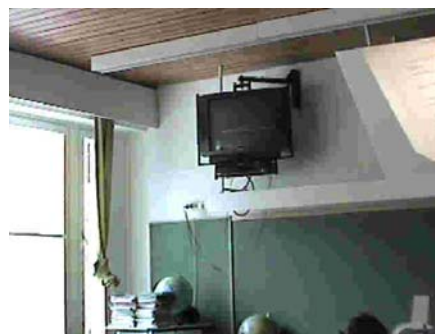
Luokka 305

Mittauspiste 1	15,1°C
Mittausalue min	10,5°C
Mittausalue max	31,5°C

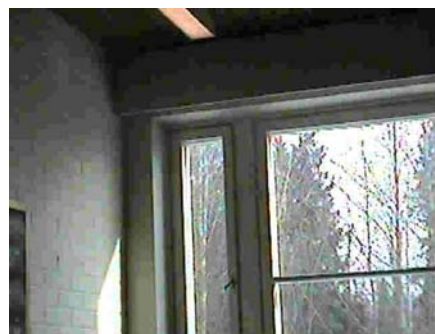
Luokka 305

Mittauspiste 1	16,1°C
Mittausalue min	10,0°C
Mittausalue max	27,9°C

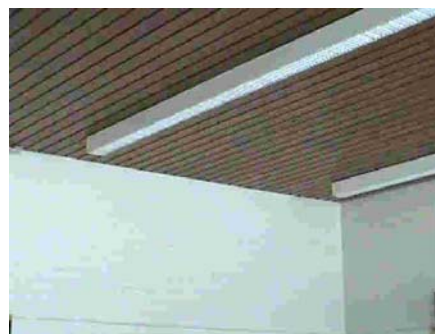
Luokka 304

Mittauspiste 1	17,4°C
Mittausalue min	10,7°C
Mittausalue max	21,2°C

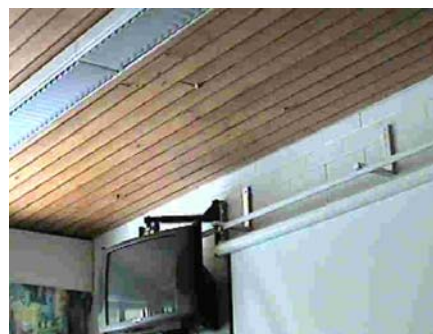
Luokka 304

Mittauspiste 1	15,8°C
Mittausalue min	9,7°C
Mittausalue max	24,5°C

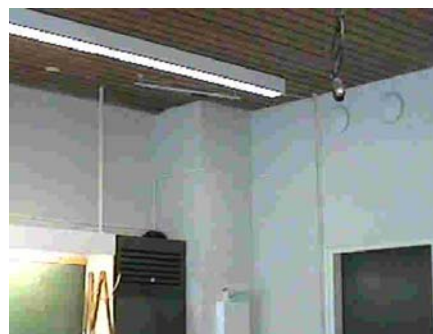
Luokka 303

Mittauspiste 1	19,8°C
Mittausalue min	14,7°C
Mittausalue max	41,6°C

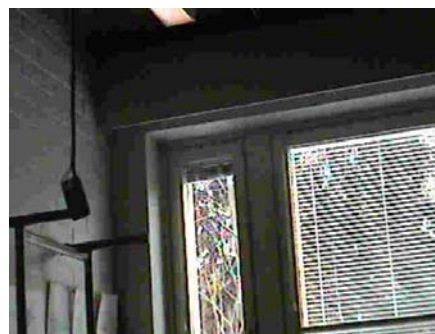
Luokka 303

Mittauspiste 1	21,5°C
Mittausalue min	17,6°C
Mittausalue max	32,9°C

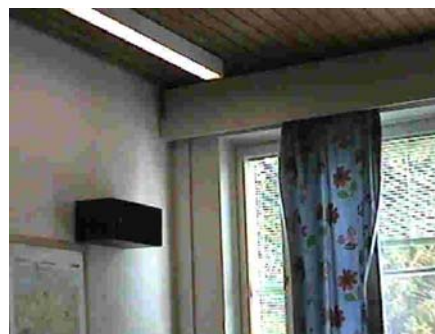
Luokka 302

Mittauspiste 1	14,6°C
Mittausalue min	8,8°C
Mittausalue max	49,6°C

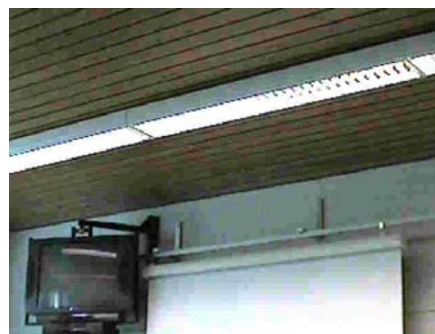
Luokka 302

Mittauspiste 1	19,4°C
Mittausalue min	13,9°C
Mittausalue max	33,3°C

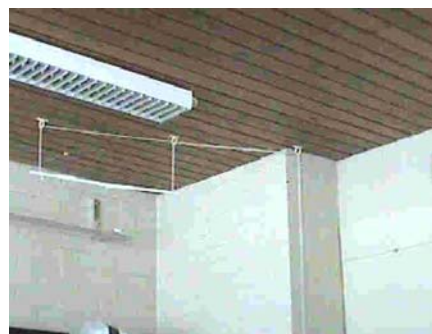
Luokka 306

Mittauspiste 1	18,5°C
Mittausalue min	14,2°C
Mittausalue max	21,7°C

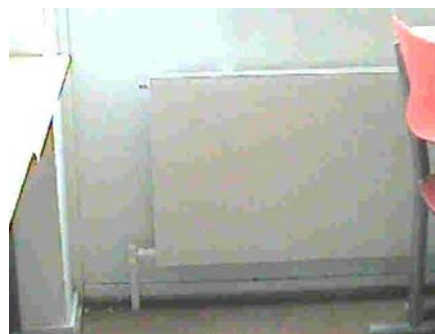
Luokka 306

Mittauspiste 1	35,3°C
Mittausalue min	13,8°C
Mittausalue max	44,2°C

Johtopäätökset.
Patterissa ilmaa.
Korjausluokka 1.

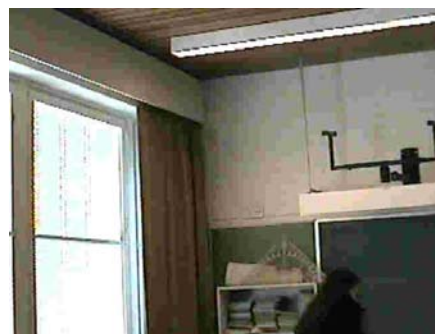
Luokka 307

Mittauspiste 1	20,0°C
Mittausalue min	12,2°C
Mittausalue max	40,7°C

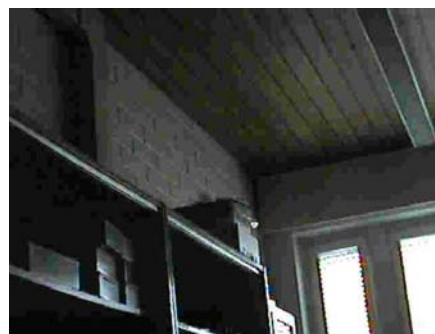
Luokka 308

Mittauspiste 1	16,7°C
Mittausalue min	9,5°C
Mittausalue max	23,2°C

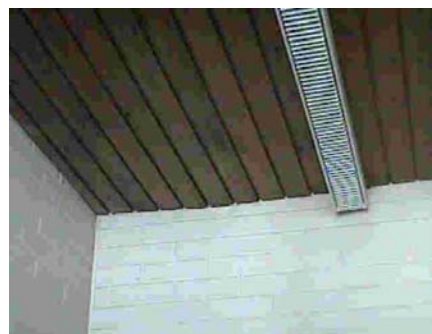
Luokka 309

Mittauspiste 1	18,4°C
Mittausalue min	13,0°C
Mittausalue max	24,0°C

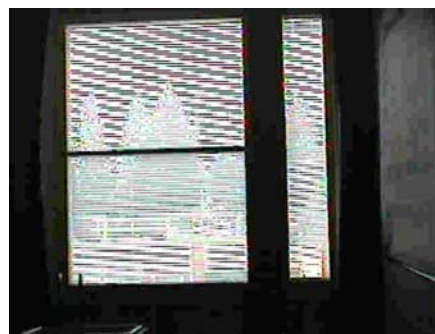
Luokka 309

Mittauspiste 1	21,4°C
Mittausalue min	14,2°C
Mittausalue max	31,0°C

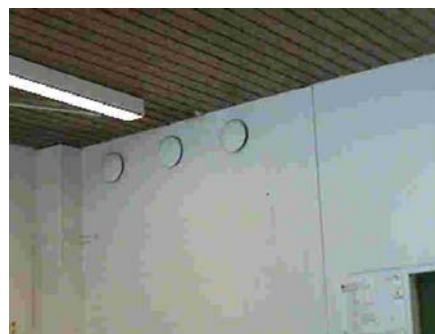
Luokka 310

Mittauspiste 1	16,7°C
Mittausalue min	10,4°C
Mittausalue max	36,2°C

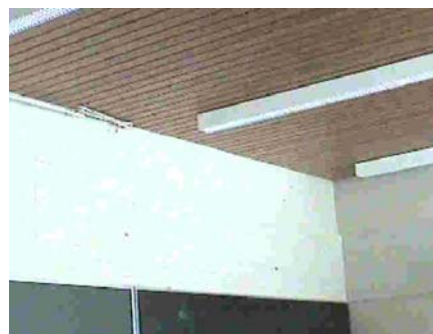
Luokka 301

Mittauspiste 1	20,3°C
Mittausalue min	14,3°C
Mittausalue max	45,0°C

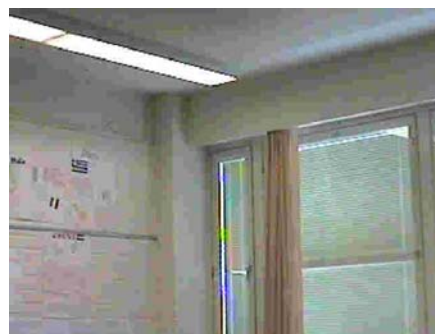
OT 3

Mittauspiste 1	20,5°C
Mittausalue min	15,1°C
Mittausalue max	38,4°C

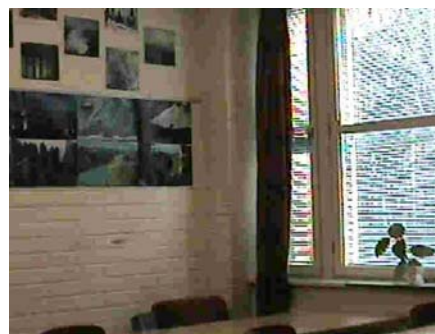
OT 3

Mittauspiste 1	20,3°C
Mittausalue min	11,1°C
Mittausalue max	25,5°C

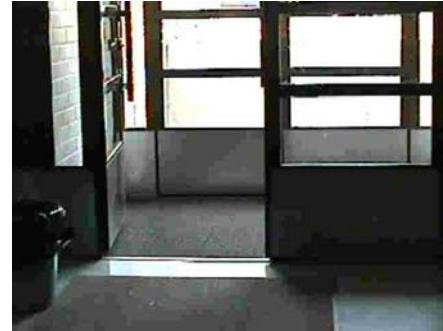
Käytävä

Mittauspiste 1	19,5°C
Mittausalue min	9,1°C
Mittausalue max	25,4°C

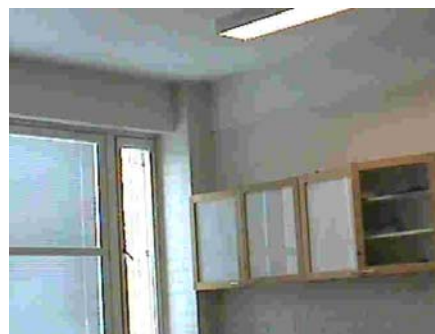
OT 3

Mittauspiste 1	18,3°C
Mittausalue min	12,3°C
Mittausalue max	51,4°C

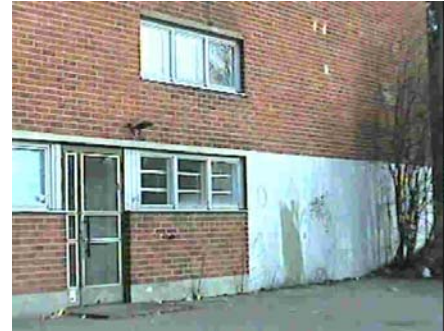
Yleiskuva

Mittauspiste 1	4,9°C
Mittausalue min	-8,3°C
Mittausalue max	13,4°C

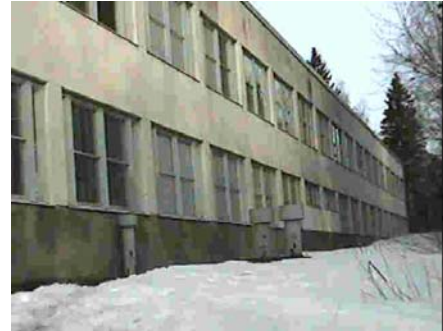
Yleiskuva

Mittauspiste 1	2,4°C
Mittausalue min	-23,1°C
Mittausalue max	12,9°C

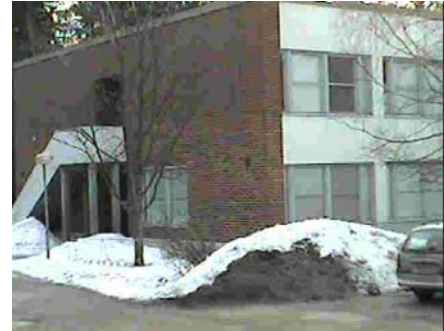
Yleiskuva

Mittauspiste 1	0,7°C
Mittausalue min	-8,0°C
Mittausalue max	10,9°C
