Lämpökuvat

Työnumero	21
-----------	----

13.2.2006

Yrtttien päiväkodin lisärakennus

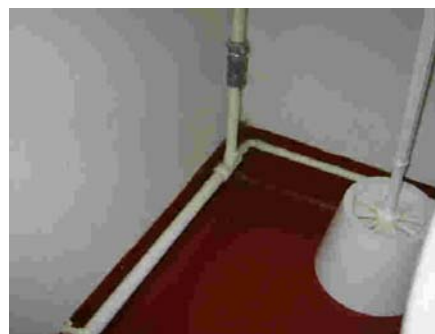
Kuvauspaikka: WC 1

Mittauspiste 1	11,6°C
Mittausalue min	10,0°C
Mittausalue max	19,2°C

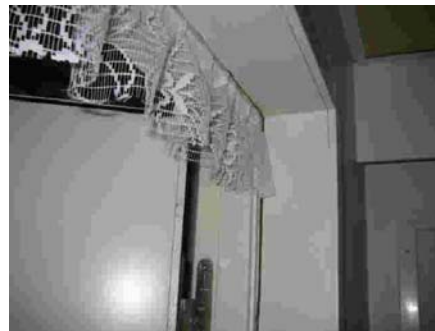
Kuvauspaikka: Eteinen

Kommentit: Samassa väliseinässä (ks. edellinen kuva) ovenkarmissa halkeama jossa ilmavuoto.

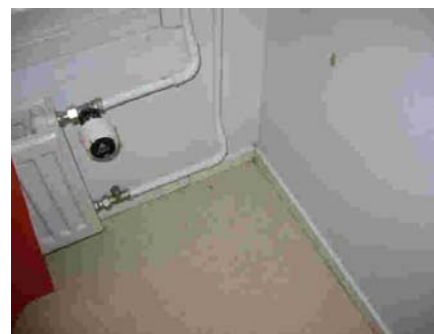
Kuvauspaikka: Ryhmähuone 1

Mittauspiste 1	10,6°C
Mittausalue min	6,4°C
Mittausalue max	27,2°C

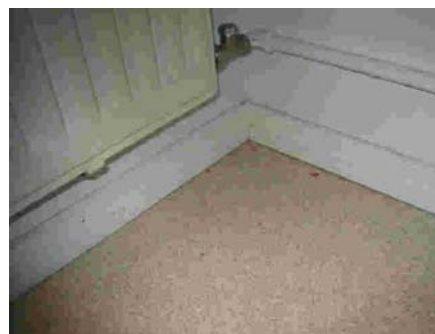
Kuvauspaikka: Lepo-/leikkihuone 1

Mittauspiste 1	15,3°C
Mittausalue min	12,7°C
Mittausalue max	18,6°C

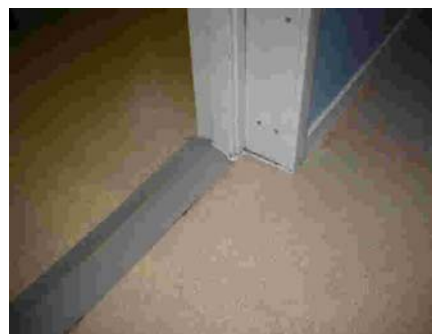
Kuvauspaikka: Pienryhmähuone 1

Kommentit: Samassa väliseinässä (ks. edellinen kuva) ovenkarmissa halkeama jossa ilmavuoto.
